# 河南鼎新医药科技有限公司土壤、地下水监测方案

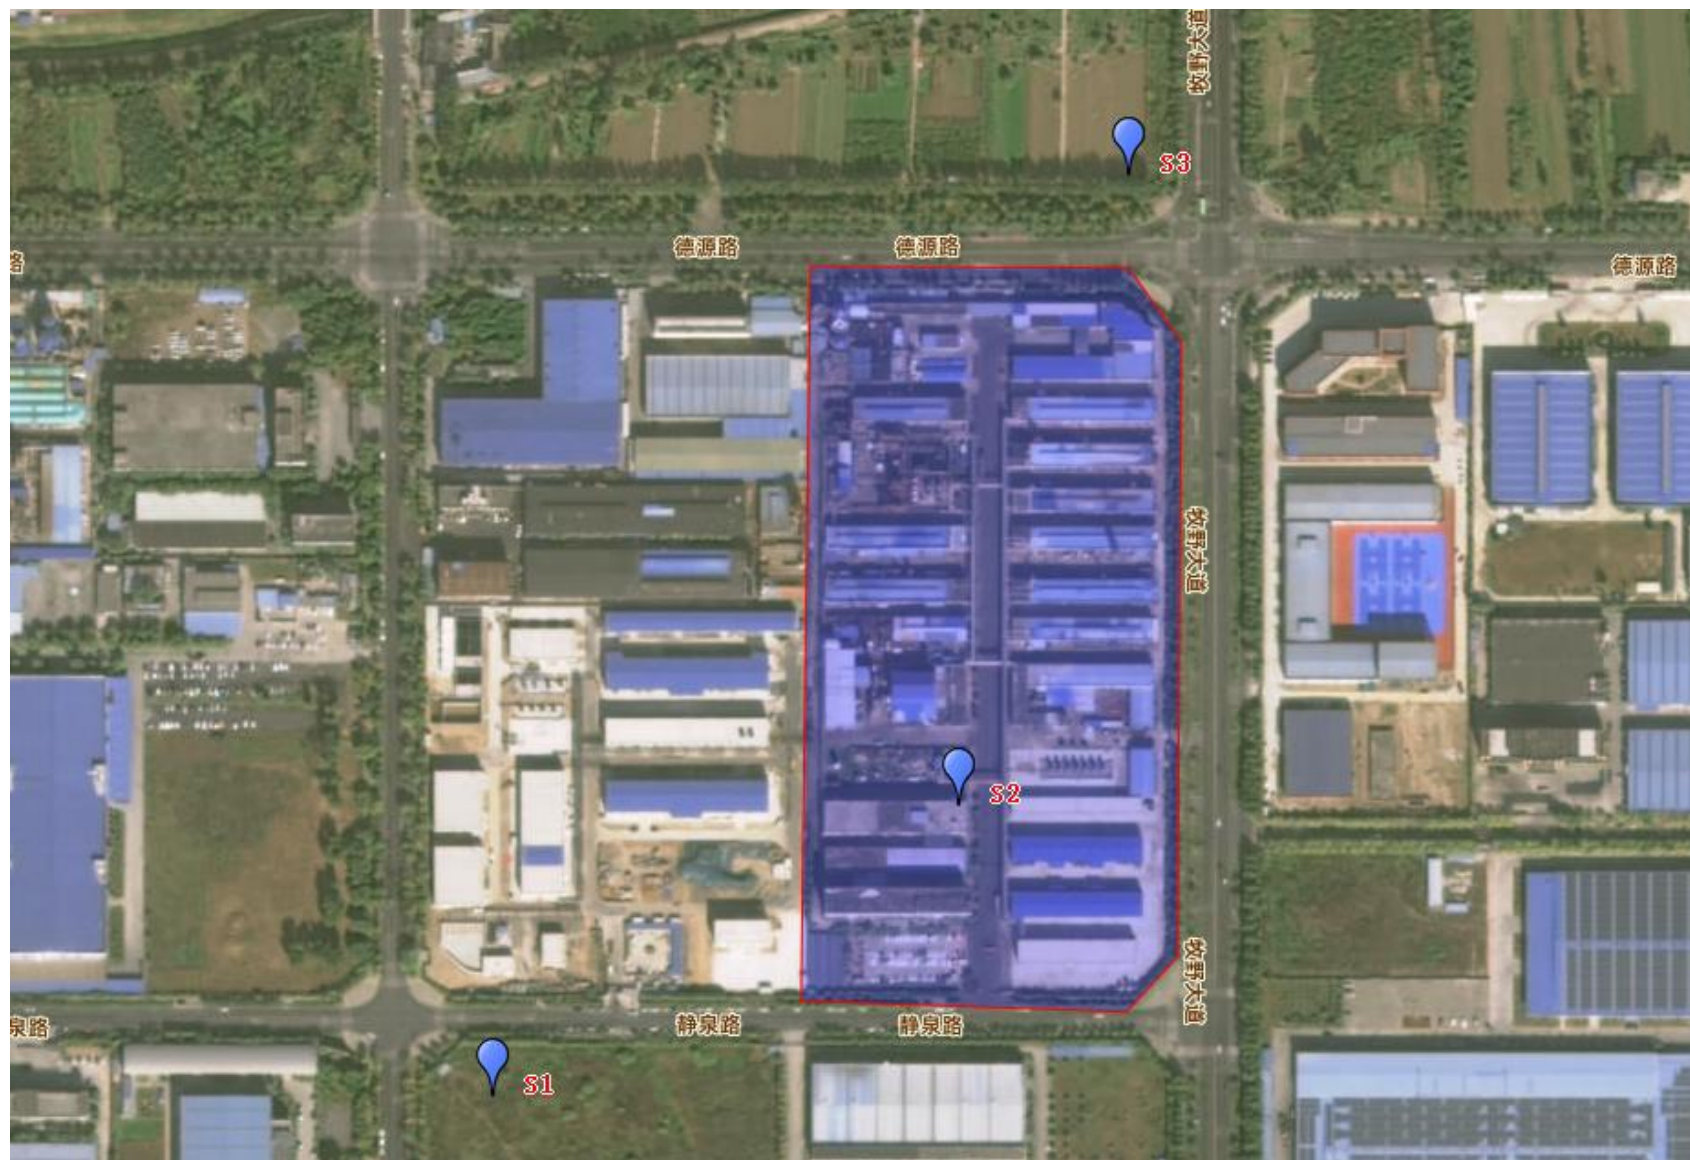
地下水监测点位

地下水环境现状水质监测点位一览表

| 序号 | 监测点 | 方位 | 备注 | 监测因子 | 监测频率 |
|---|---|---|---|---|---|
| 1 | 上游对照点 S1 | 西南 | 上游 | GB/T 14848 表 1 常规指标（微生物指标、放射性指标除外）35 项、二氯甲烷、1,2-二氯乙烷、氯仿、镍、烷基汞、1,1-二氯乙烯、1,2-二氯乙烯、1,1,1-三氯乙烷、1,1,2-三氯乙烷、1,2-二氯丙烷、三氯乙烯、四氯乙烯、三溴甲烷、氯乙烯、氯苯、乙苯、二甲苯、苯乙烯、邻二氯苯、对二氯苯、三氯苯（总量）、2,4-二硝基甲苯、2,6-二硝基甲苯、2,4,6-三氯酚、甲醇、苯胺类化合物、乙腈 | 监测 1 次 |
| 2 | 厂区 S2 | / | 厂区 | | |
| 3 | 下游 S3 | 东北 | 下游 | | |

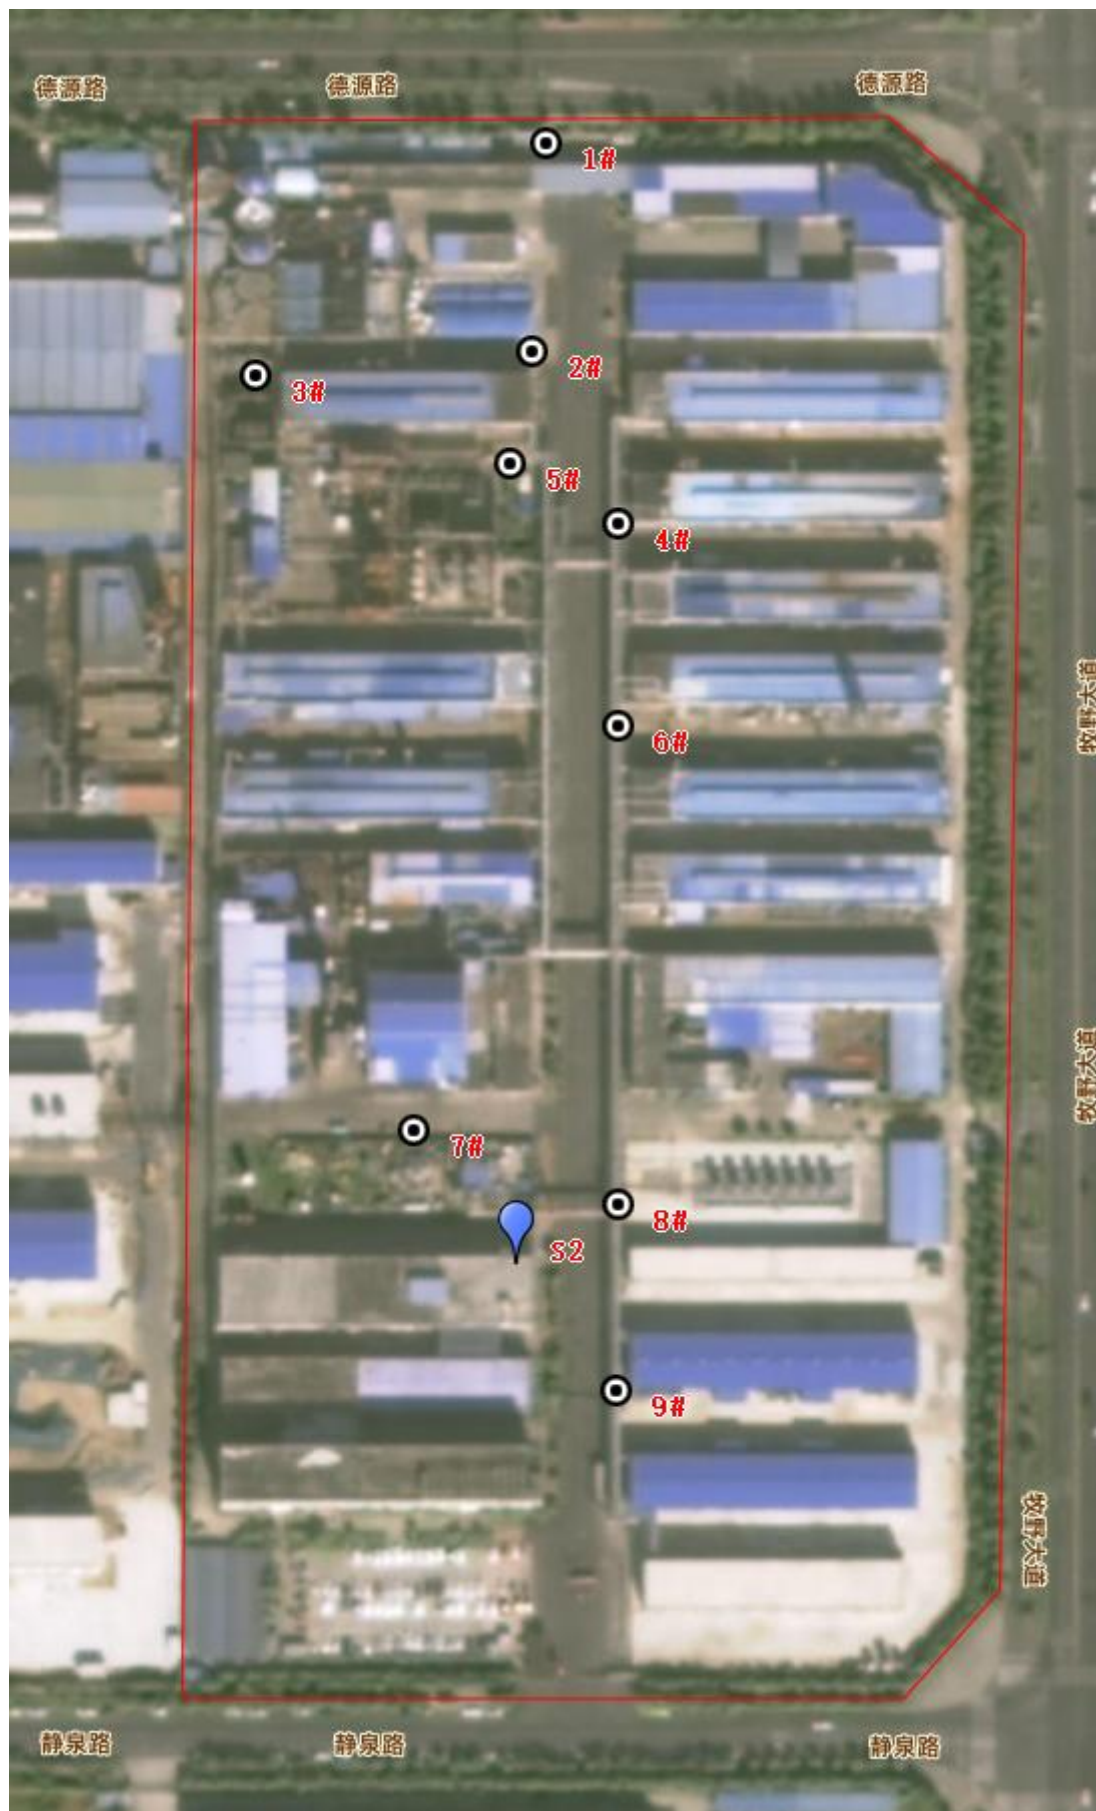
土壤监测点位

土壤环境现状监测点位及监测因子情况一览表

| 项目 | 序号 | 监测点位 | 监测因子 | 监测频率 |
|---|---|---|---|---|
| 土壤 | 1 | 北部危废间西北侧 1# | 表层土壤（0~0.5m） | 监测 1 次 |
| | 2 | 污水处理站南侧 2# | 表层土壤（0~0.5m） | |
| | | | 污水处理站收集池底部与土壤接触面取 1 个样（深层样） | |
| | 3 | 事故池南侧 3# | 表层土壤（0~0.5m） | |
| | 4 | 3#、5#车间西侧中部花坛 4# | 表层土壤（0~0.5m） | |
| | 5 | 老储罐区东北侧 5# | 表层土壤（0~0.5m） | |
| | 6 | 7#、9#车间西侧中部花坛 6# | 表层土壤（0~0.5m） | |
| | 7 | 南部危废间及焚烧炉北侧 7# | 表层土壤（0~0.5m） | |
| | 8 | 新罐区西南侧 8# | 表层土壤（0~0.5m） | |
| | 9 | 13#、15#车间西侧中部花坛 9# | 表层土壤（0~0.5m） | |
